## 乳癌画像診断：高分解能エコーでみえてくるもの ——それをどう診断するか

何森 亜由美 財団法人癌研究会有明病院乳腺センター外科

第20回日本乳癌検診学会総会が2010年11月19日(金)、20日(土)の2日間、福岡国際会議場にて開催された。19日に行われた東芝メディカルシステムズ(株)共催のランチョンセミナー2では、筑波大学医学部放射線科の東野英利子氏が座長を務め、癌研究会有明病院乳腺センターの何森亜由美氏が、高分解能超音波による乳がん診断をテーマに講演した。

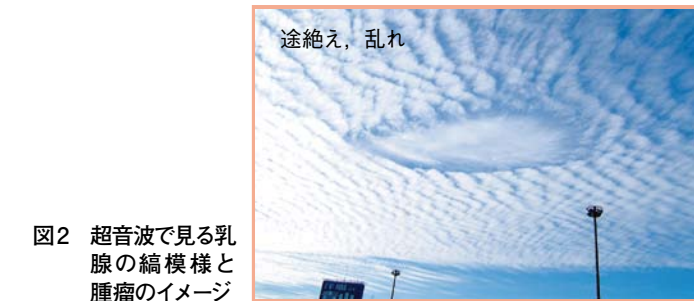
図2 超音波で見る乳  
腺の縞模様と  
腫瘍のイメージ

正常乳腺の雲のように流れる縞模様を目  
で追っていくと、小さな非腫瘍性病変  
でも、その規則性が乱れたところで見つ  
けられるのではないかと考えるようになった  
(図2)。しかも、高分解能超音波では  
乳腺の正常構造がよりクリアに見えるこ  
とから、この観察法の有効性がより発揮  
されていると実感している。
